# Aufwertung Rietli Buchs

Etappe 3  
(Projektnr. 21021)

Abschlussbericht

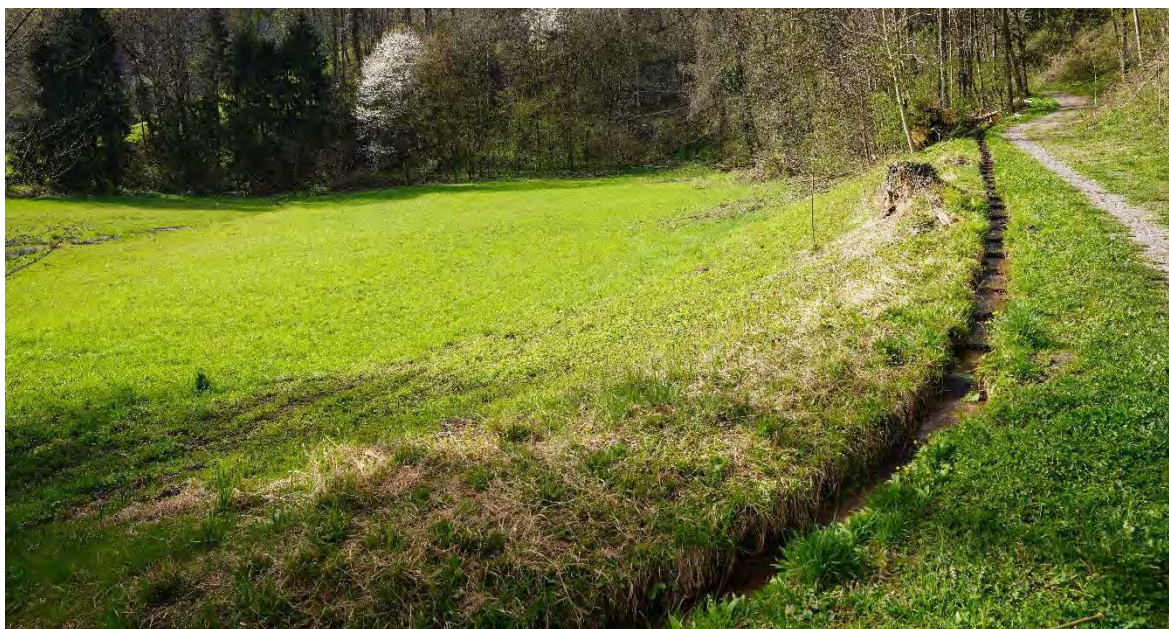
Abb. 3: Die Revitalisierung des Flatbaches und Ableitung in die Ebene hätten umfangreiche bauliche Massnahmen und technische Abklärungen zur Altablagerung verlangt. Entsprechend musste darauf verzichtet und das Projekt redimensioniert werden.

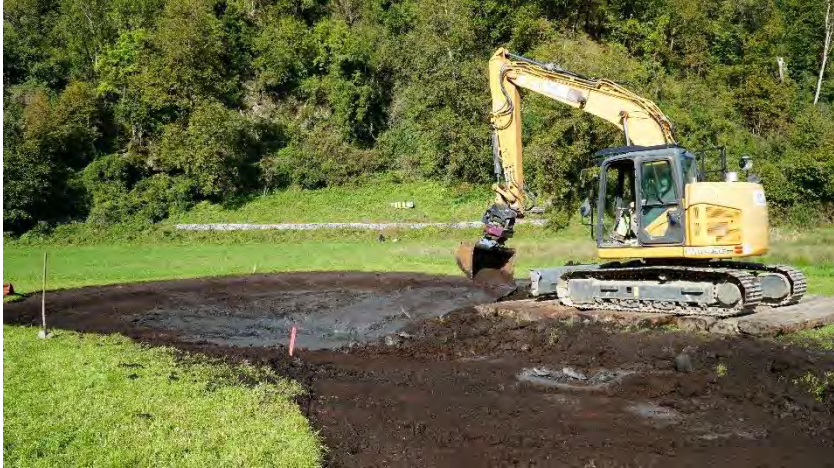
| | <p>Der Baustart erfolgte nach einer Trockenperiode Anfang Oktober 2023. Für den Bodenschutz dienten zur Verringerung des Auflagedruckes Baggermatratzen.</p> |

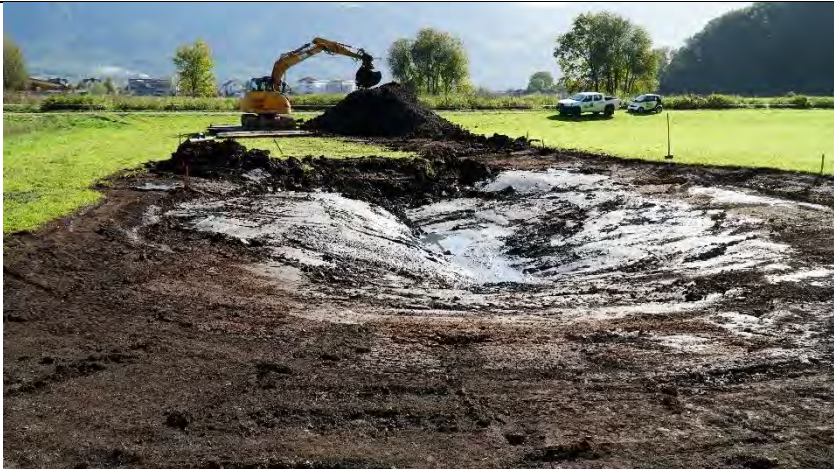
| | <p>Das Bodenmaterial wurde mit dem Bagger aus der Fläche Richtung Strasse verschoben. Von dort aus erfolgte der Verlad auf Kompoststreuer für die Verwertung des Materials zur Bodenverbesserung auf Ackerflächen.</p> |

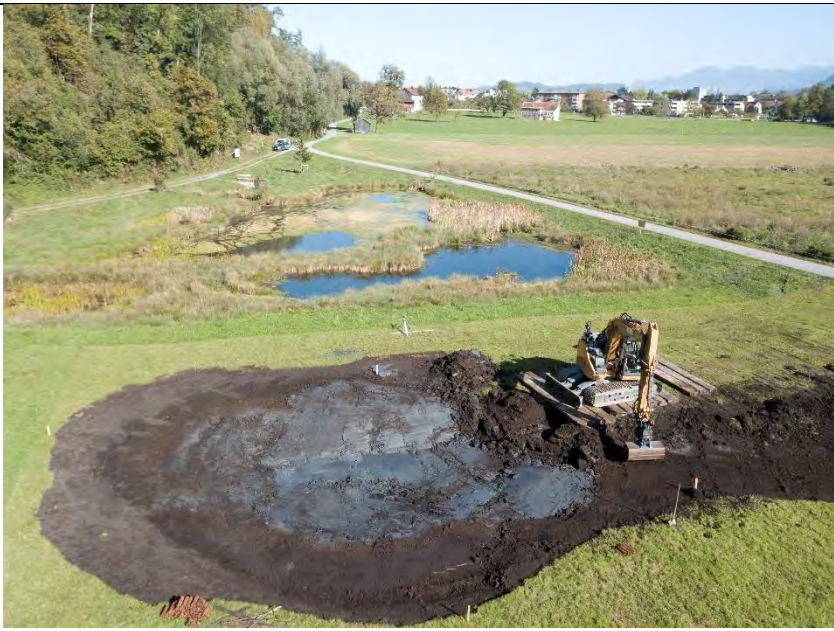
| | <p>Die Baggerarbeiten erfolgten direkt neben den bestehenden Wasserflächen der Etappe 2 und konnten trocken ausgeführt werden. Der Torf/Humus wurde abgeführt, lehmige Schichten (grau) blieben vor Ort und wurden am Gewässergrund gezielt eingebracht.</p> |

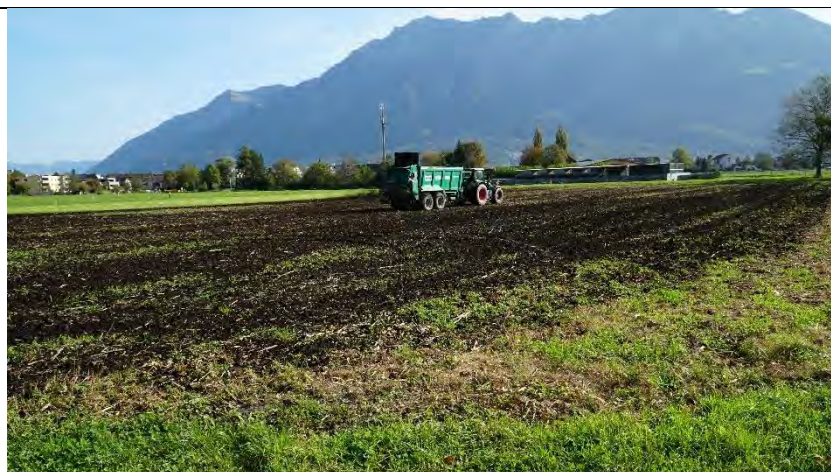
Der Torf wurde mittels Kompoststreuer direkt auf angrenzende Landwirtschaftsflächen ausgebracht und durch den Landwirt eingearbeitet. Die Ausbringung erfolgte bei trockenen Bodenbedingungen und wurde bodenkundlich begleitet.

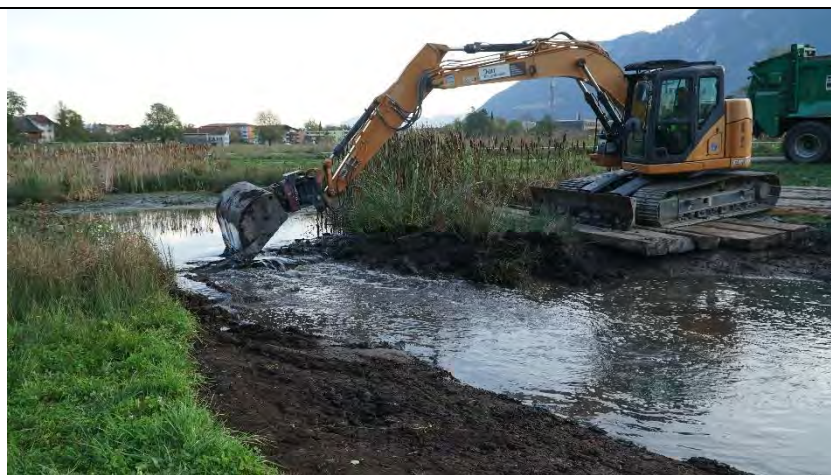
Öffnung des Durchlasses und Flutung der erweiterten Wasserfläche. Durch die relativ konstante Schüttung der Rietliquelle ist eine ausreichende Wasserführung garantiert.

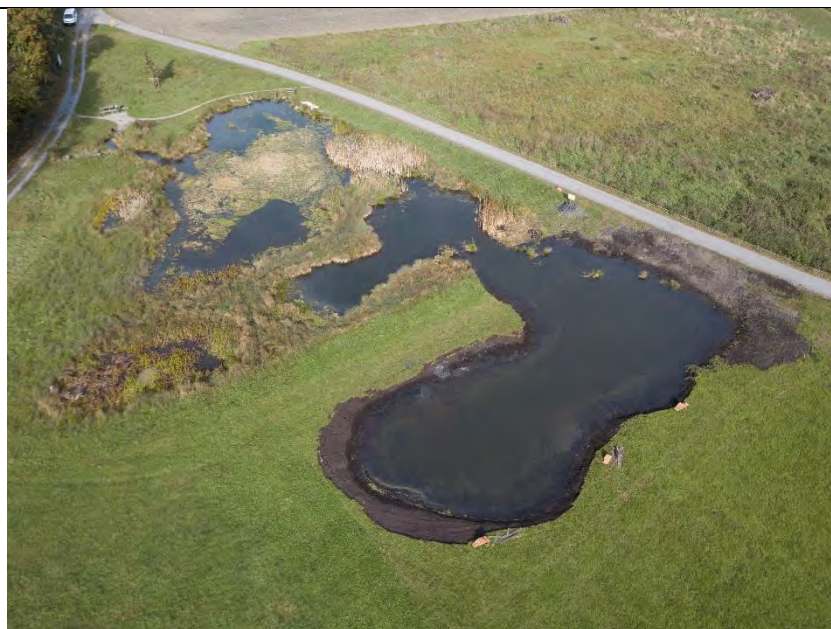
Die Wasserfläche kurz nach der Fertigstellung. Dank des guten Wetters wie auch der geeigneten Bauplanung konnte sehr bodenschonend gearbeitet werden. Die angrenzenden Wiesenflächen wurden kaum belastet.

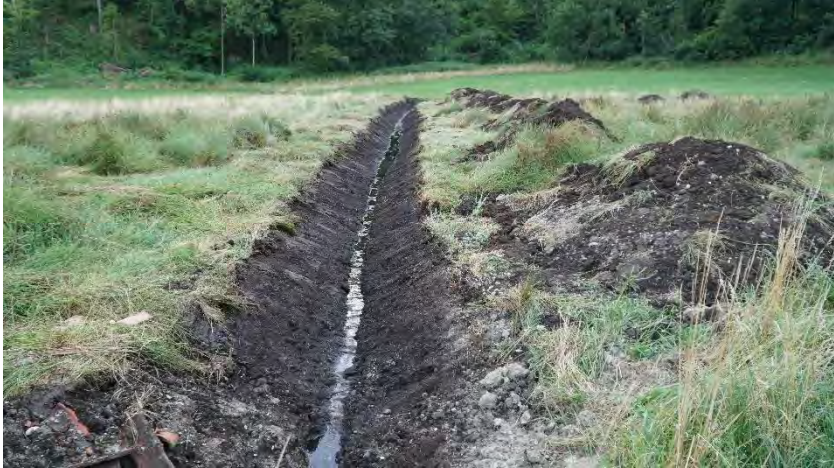
| | <p>Am Standort der neuen Wasserflächen waren die Drainagen nicht mehr funktionsfähig. Dies führte zu einer Vernässung. Um im Gebiet arbeiten zu können, musste dieses vorgängig ab August 2023 durch einen kleinen Graben teilweise entwässert werden.</p> |

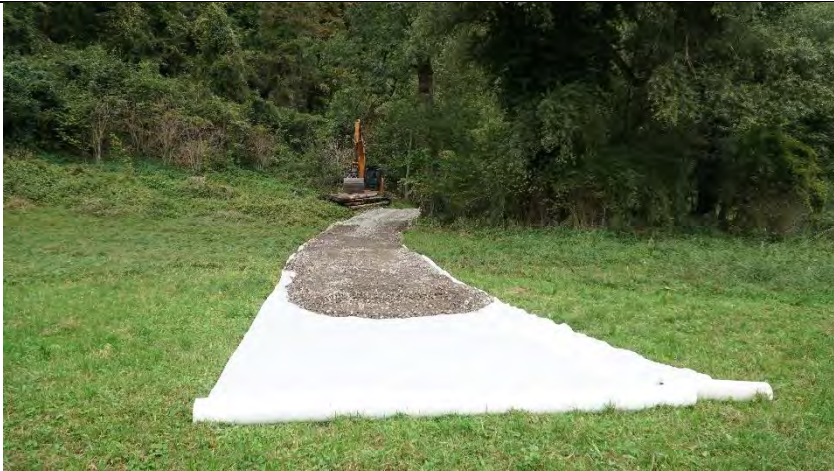
| | <p>Für die Zufahrt und den Materialtransport wurde im Oktober 2023 eine temporäre Baupiste erstellt.</p> |

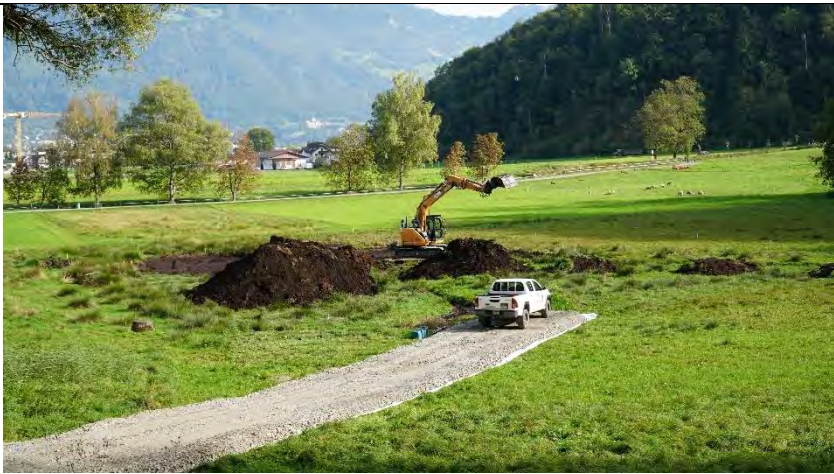
| | <p>Der Start der Baggerarbeiten für die südlichen Wasserflächen erfolgte am 17. Oktober 2023</p> |

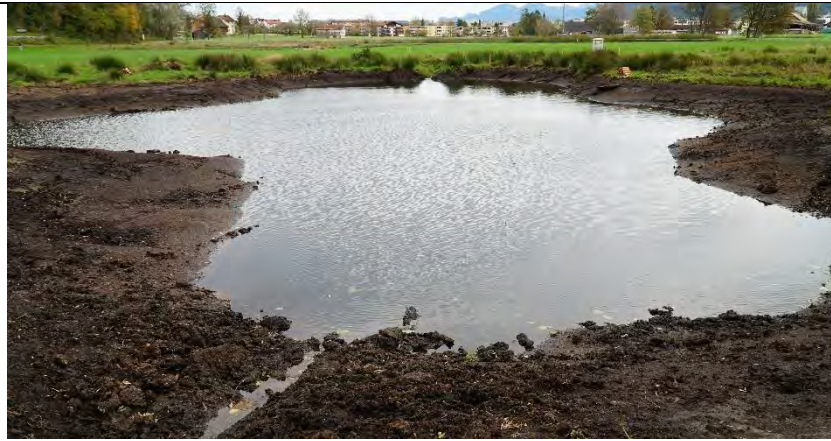
Ab Ende Oktober 2023 mussten nach dem Aushub der grösseren Wasserfläche die Arbeiten aufgrund der nassen Witterung und zum Schutz des Bodens bis zum Folgejahr eingestellt werden.

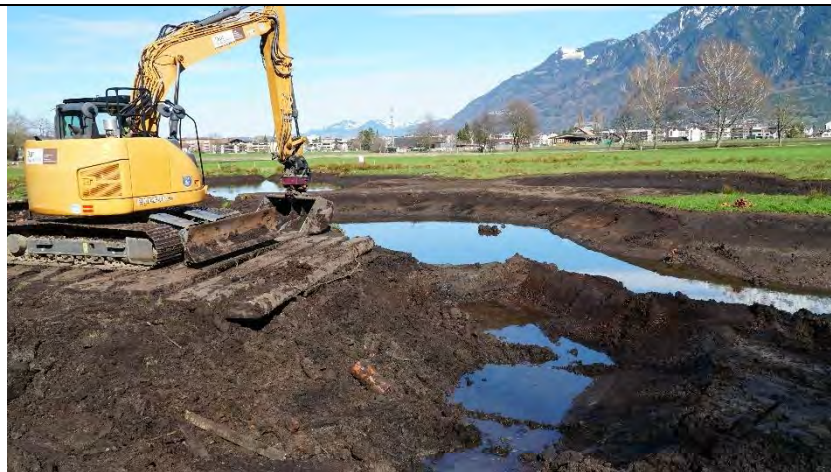
Anfang März 2024 konnte weitergearbeitet werden. Eine direkte Ausbringung des Aushubs war aufgrund der hohen Bodenfeuchte in den Ackerflächen jedoch nicht möglich, das Torfmaterial wurde zwischengelagert.

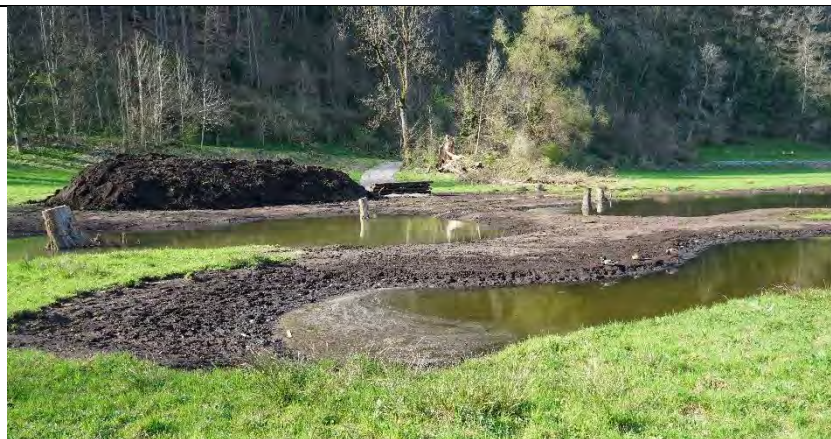
Kurz nach der Fertigstellung. Einzelne Wurzelstöcke ergänzen als Strukturelement die Wasserflächen.

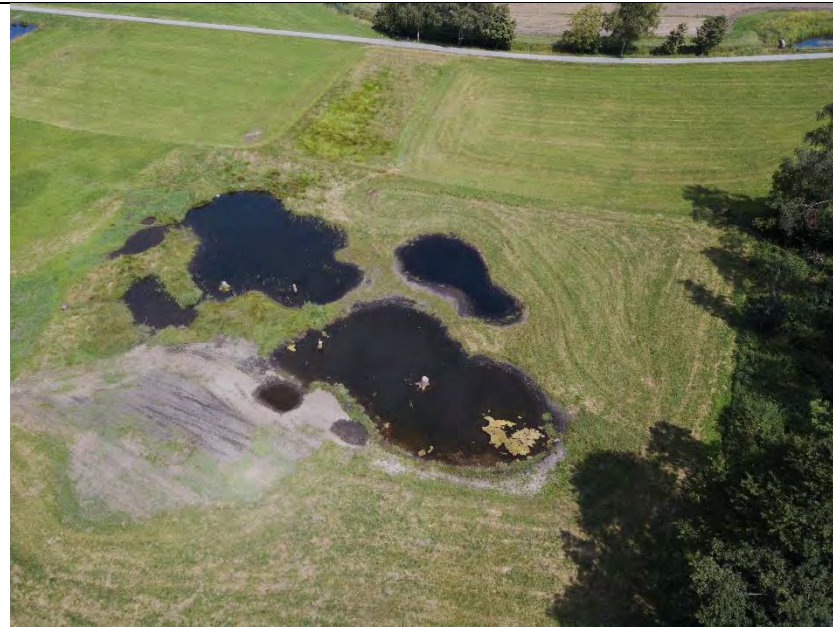
Die südlichen Wasserflächen der Etappe 3 nach der Fertigstellung und dem Abtransport des Ausbaus. Die offene Bodenfläche wurde mit einer für Moorböden entwickelten Samenmischung des Kantons St. Gallen (UFA) angesät. Total entstanden hier zusätzlich 13 Aren Wasserflächen.

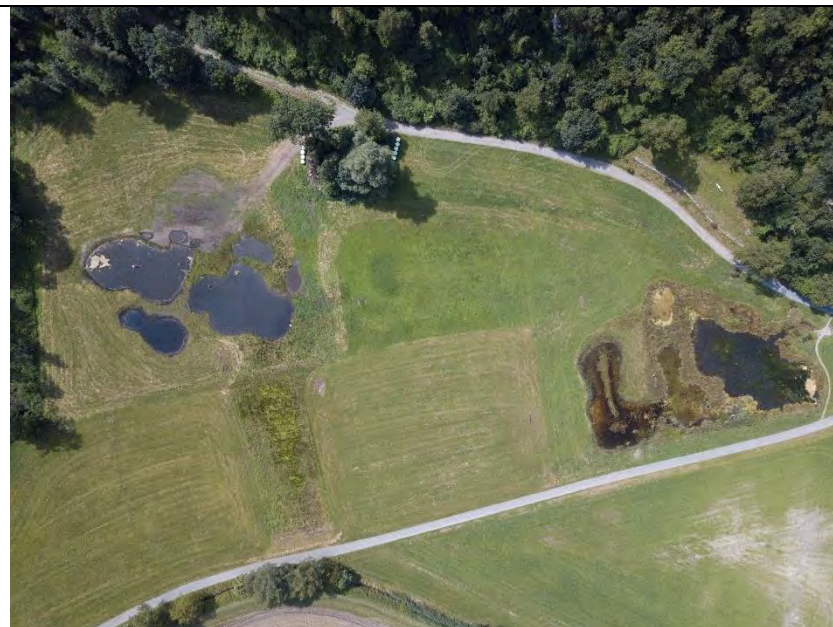
Gesamtübersicht mit der erweiterten Etappe 2 (rechts) und den neuen Wasserflächen der Etappe 3 (links). In der Summe ist eine grosszügige Wasserlandschaft entstanden.

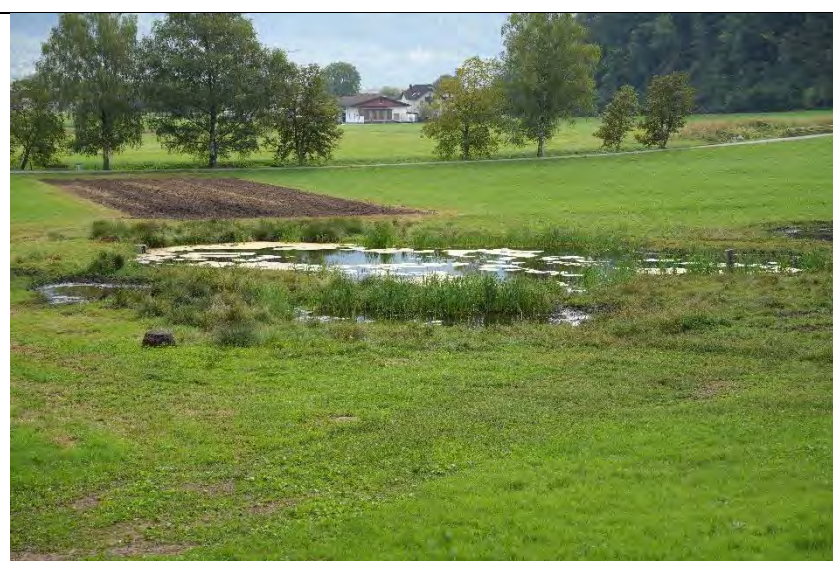
Auf die ursprünglich geplanten grossflächigen Abhumusierungen wurde in Absprache mit der bodenkundlichen Baubegleitung verzichtet.

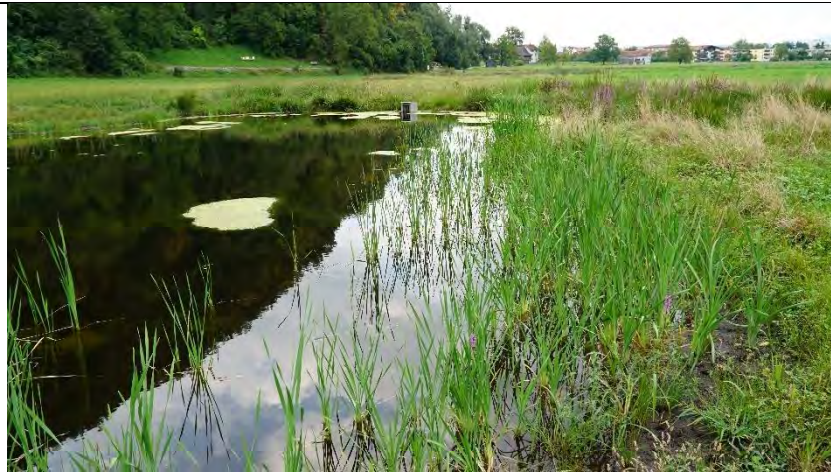
Aufgrund des nährstoffreichen Drainagewassers ist im südlichen Teil zukünftig mit einem stärkeren Algenbewuchs zu rechnen.

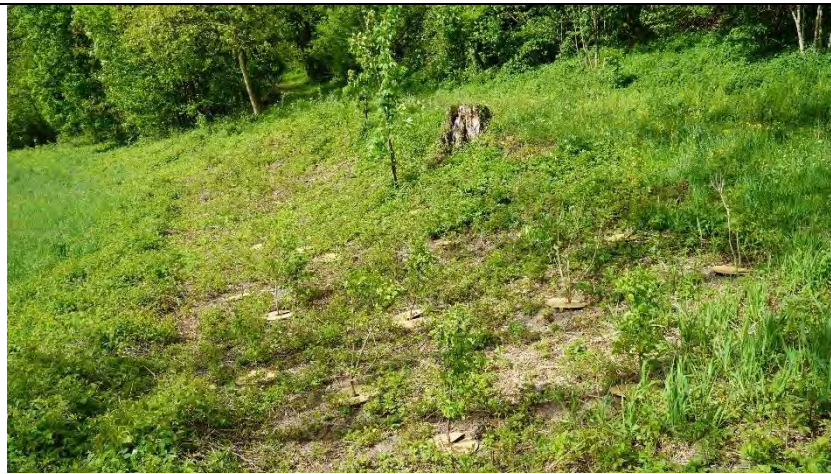
Eine Gehölzpflanzung im Bereich der Zufahrt für die Baupiste schliesst die Etappe zusätzlich optisch ab. Damit soll hier ein beruhigter Raum für die Tierwelt entstehen.

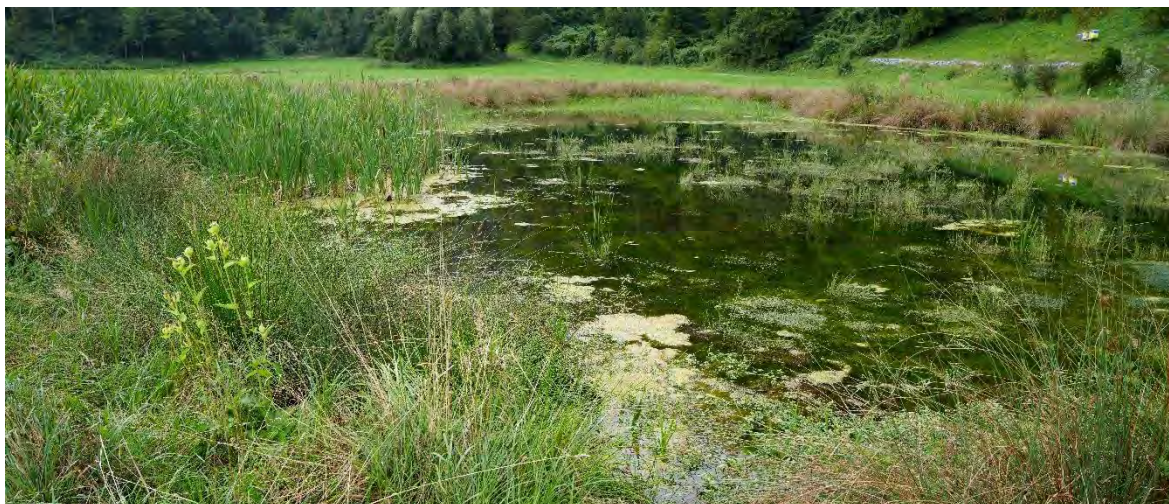
Abb. 14: Die zunehmende Verlandung der Wasserflächen der Etappe 2 wird mittelfristig Unterhaltsmassnahmen notwendig machen. Der starke Uferbewuchs wird periodisch zurückgeschnitten.

- Für ausserordentliche Unterhaltsarbeiten steht ein Rückstellungsfonds zur Verfügung. Dieser wird von der SSVG, einer Stiftung von BirdLife Schweiz, verwaltet. Bei den sehr flachen Wasserflächen der Etappe 2 ist bereits eine stärkere Verlandung erfolgt. Dies dürfte in ca. 10-15 Jahren Unterhaltsmassnahmen durch eine Ausbaggerung notwendig machen. Die Wasserflächen der Etappe 3 wurden tendenziell tiefer angelegt, um diese Verlandung zeitlich zu verzögern.
